**Objekts:** Daudzdzīvokļu ēka

**Adrese:** Nākotnes iela 8, Ķekava, Ķekavas pag., Ķekavas nov., LV-2123

**Projekts:** Energoefektivitātes paaugstināšanas projekts dzīvojamai mājai

**Stadija:** Vienkāršotā fasādes atjaunošana

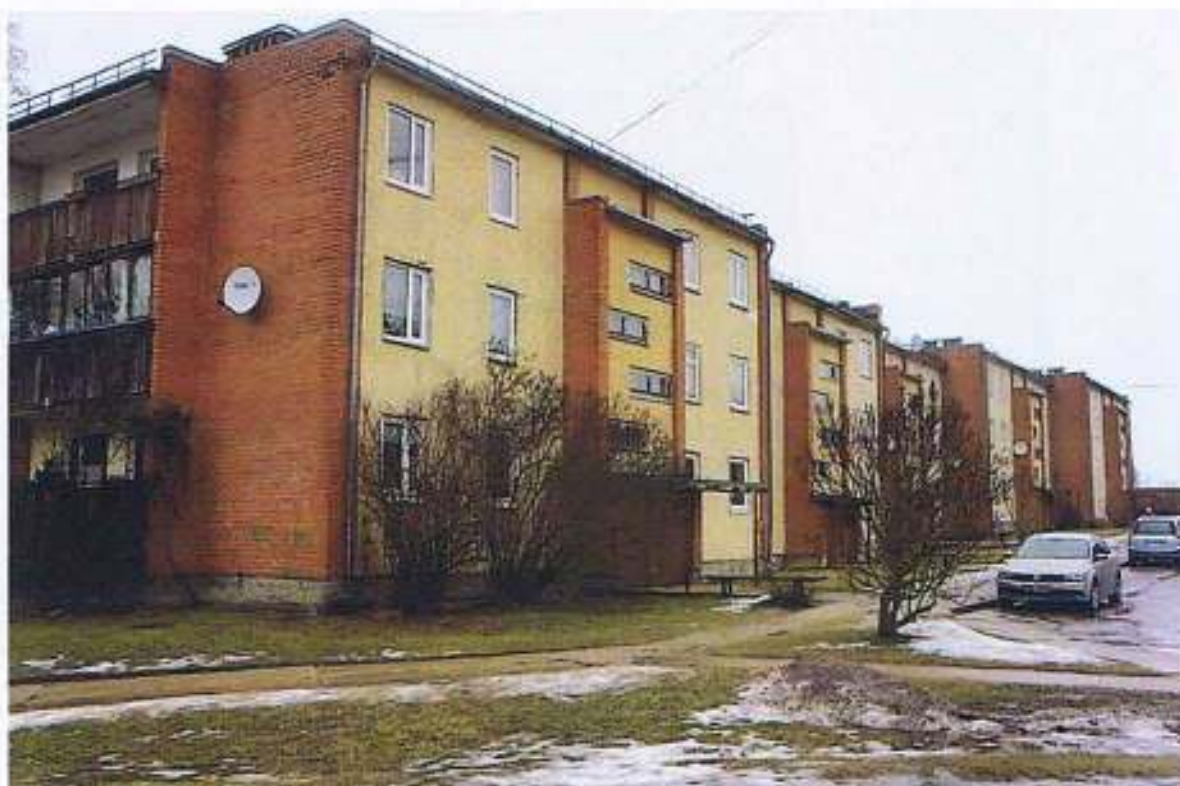
F-3; Ēkas (AD) fasādes fragments.

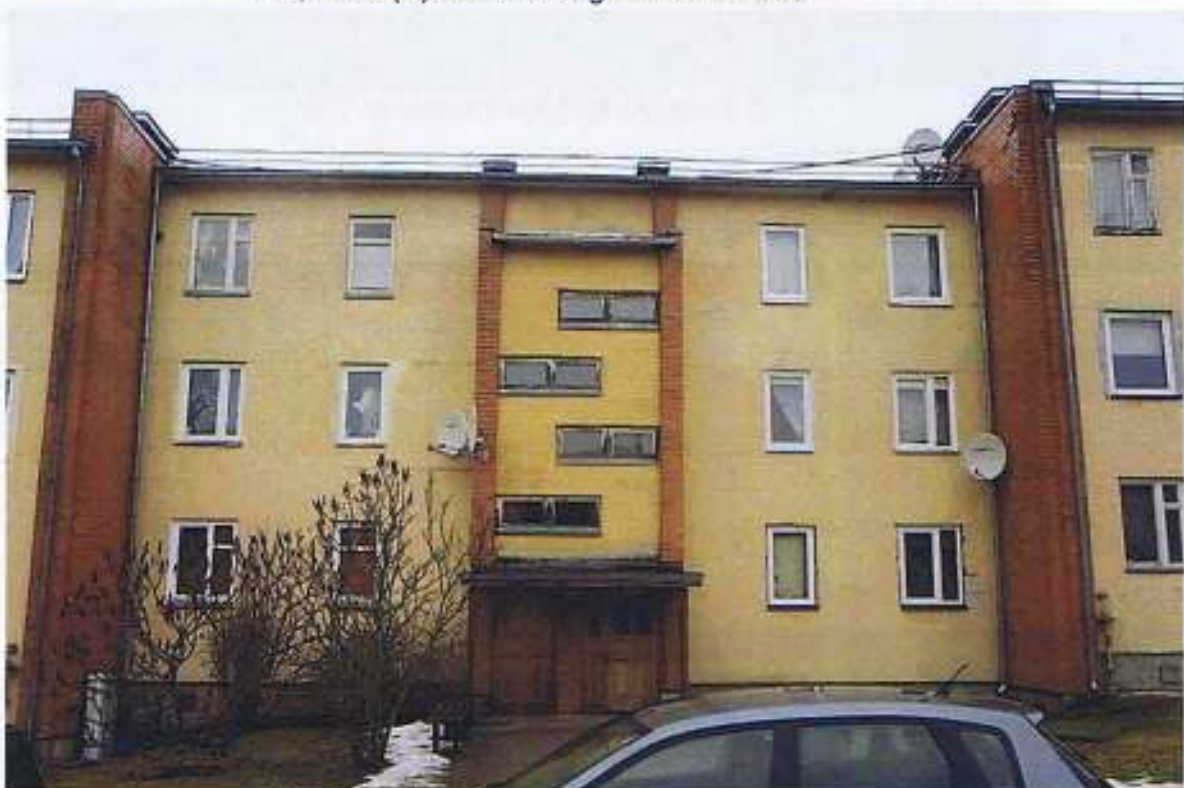
F-6; Ēkas (A) fasādes fragments. C bloks

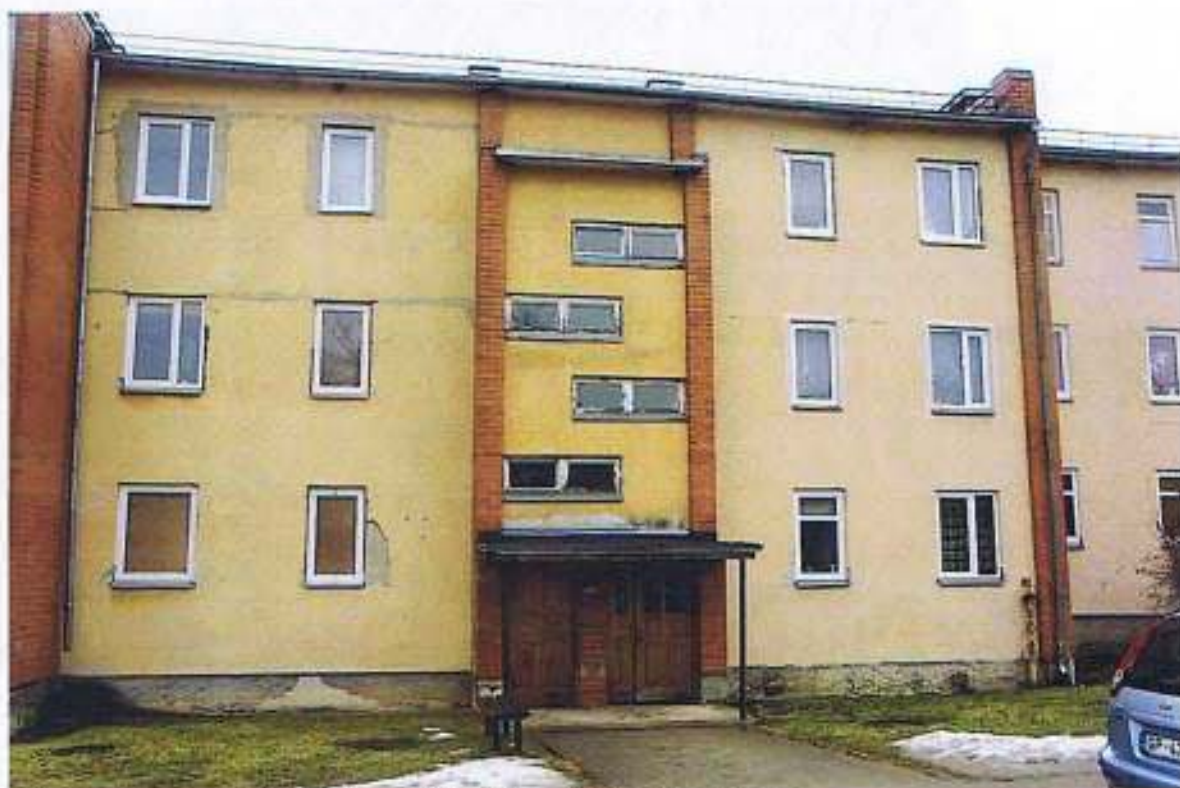
F-7; Ēkas (A) fasādes fragments. B bloks

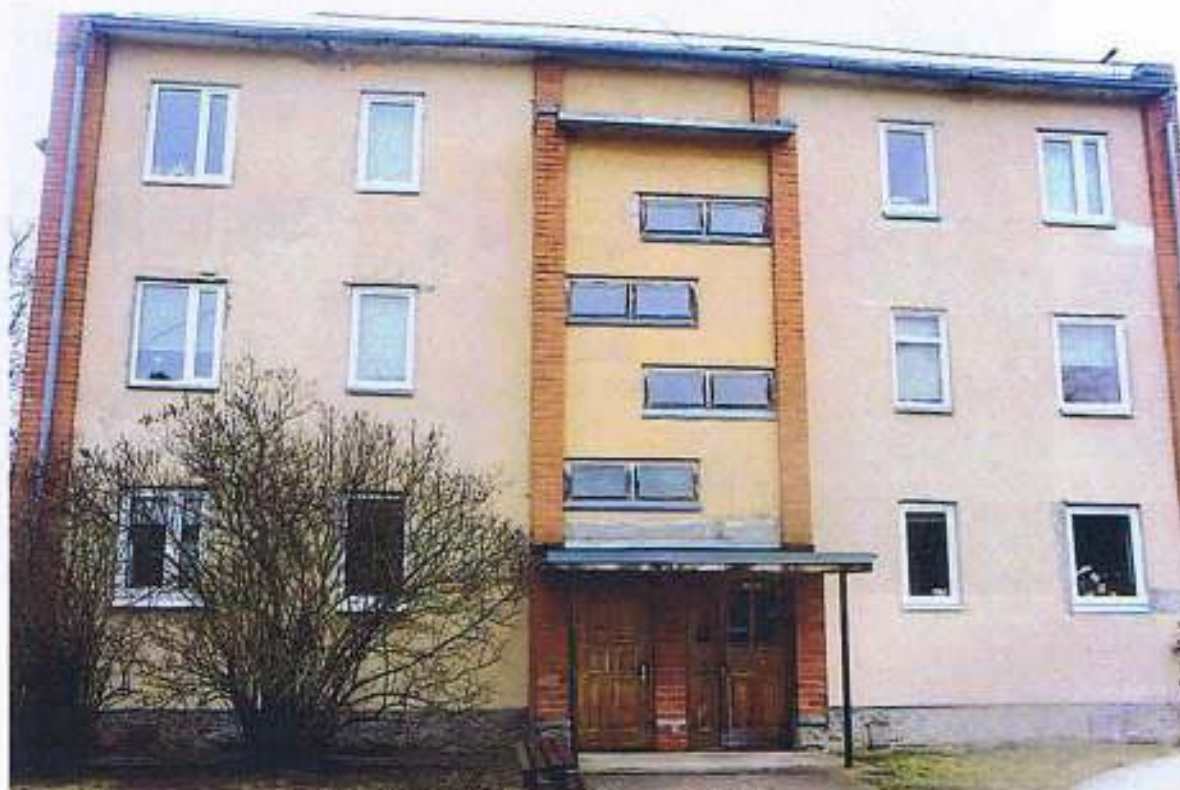
F-8; Ēkas (A) fasādes fragments. A bloks

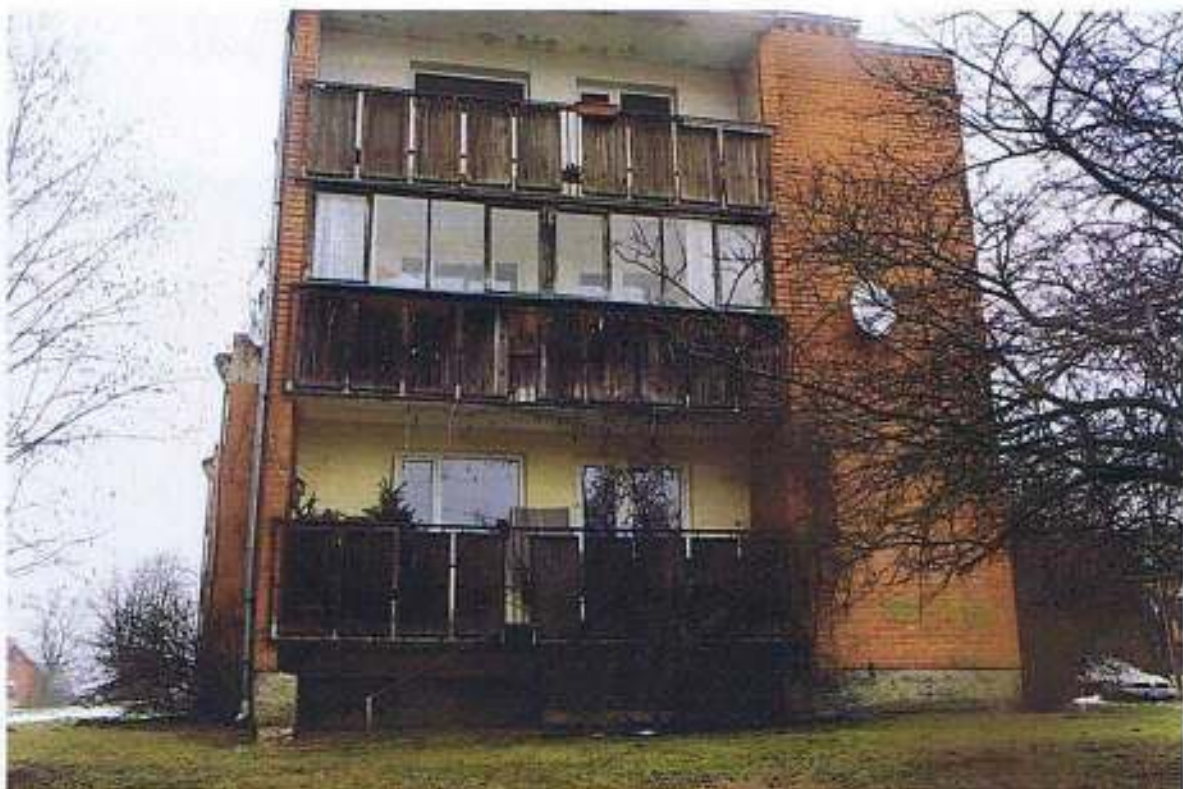
F-9; Ēkas gala (D) fasādes fragments.

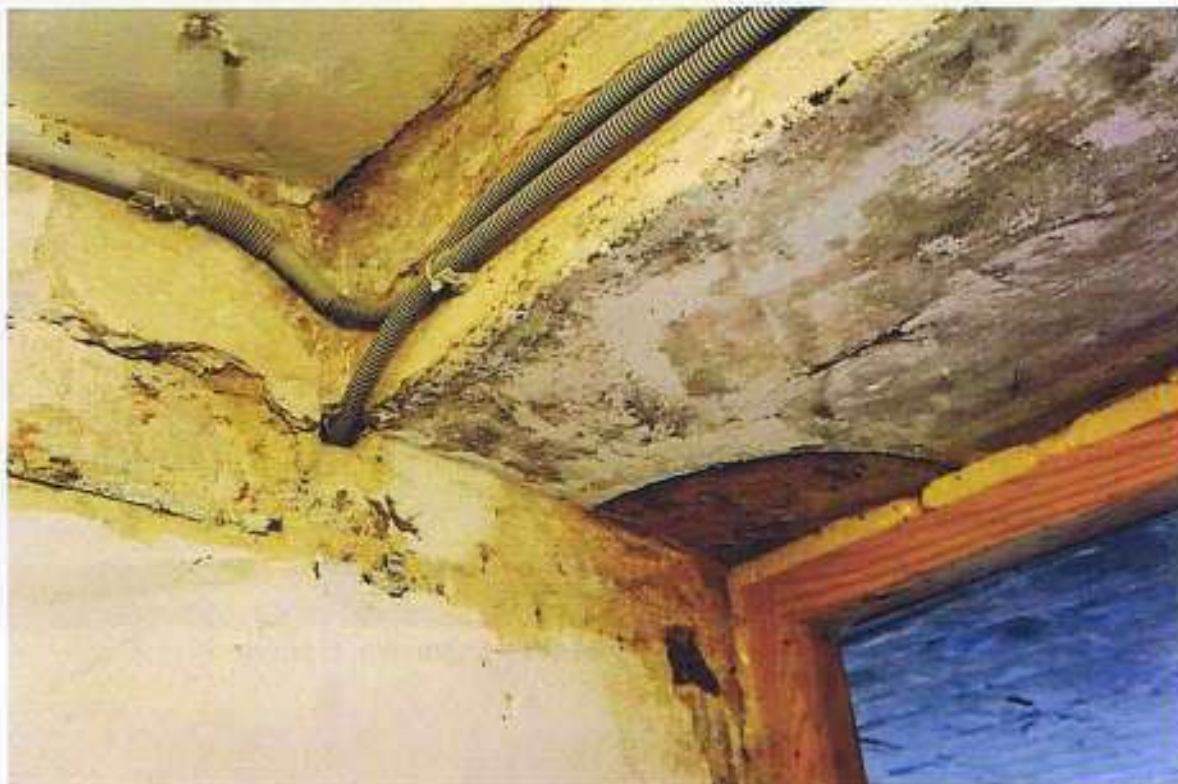
F-15; Pagraba ieejas fragments. A bloks

Par ieejas jumtiņu kalpo konsolveida saliekamās dzelzsbetona plātnes. Plātnēm ruļļveida segums un malu apšuvums. Malu apšuvumam redzama korozija. No apakšas plātnēm redzami mitruma radīti plankumi un apdares nodrupumi, kas liecina par jumtiņa seguma bojājumiem (skatīt fotofiksāciju F-25, lapa Nr.13). Jumtiņa salaiduma vietā ar ēku nav hermētiska savienojuma un mitrumu tiek bojātas dzelzsbetona konstrukcijas (skatīt fotofiksāciju F-15;18;27, lapas Nr.8,9,14). Jumtiņam nav organizēta lietus ūdens novadīšana.

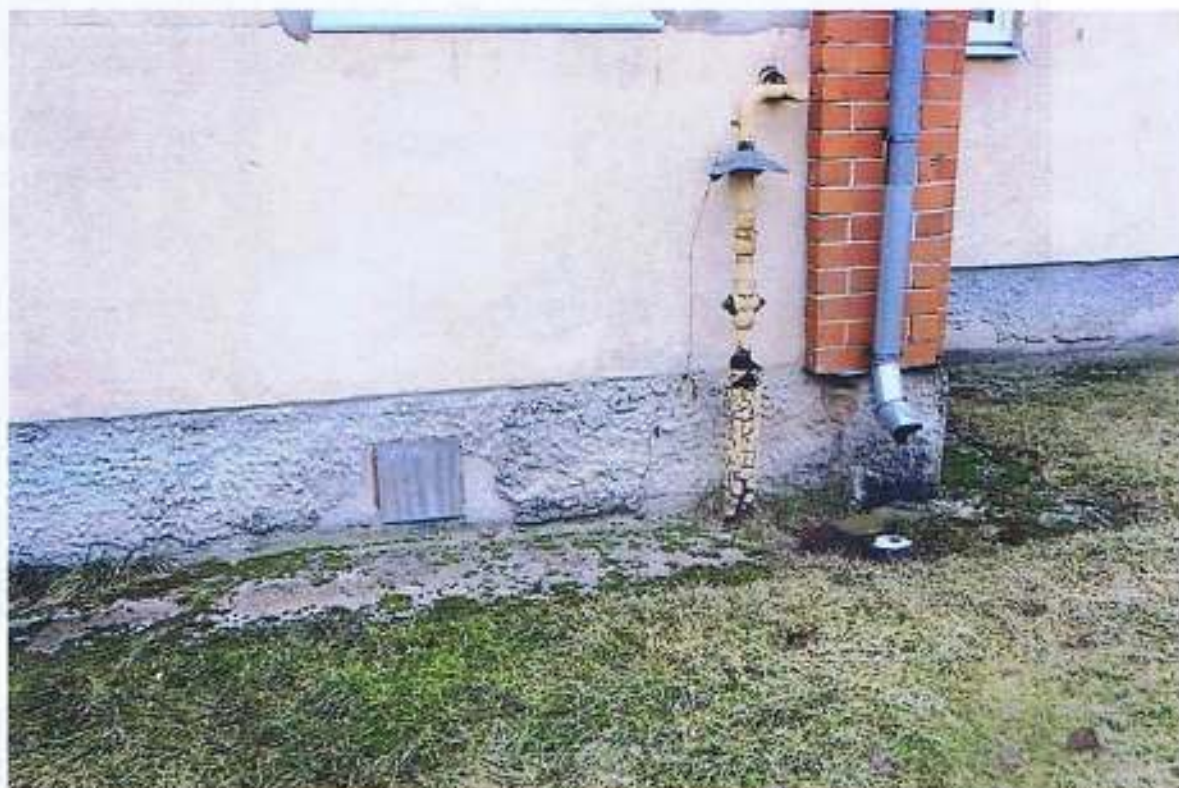
F-23; Ēkas cokola fragments ar iesēdušos apmali. A bloks

| Apsekojot objektu, konstatēti apdares slāņa bojājumi cokola daļā. Bojājumi cokola daļā liecina par mitruma migrāciju no grunts/ zemes, kas savukārt liecina par nefunkcionējošu vai nepilnvērtīgi funkcionējošu horizontālo hidroizolāciju pie pamata cokola.<br>Koka logu skārda palodzēm novērojama korozija. Mainot koka logus, obligāti nomaināmas arī palodzes.<br>Konstatēta virkne mitruma bojājumu sarkanā lodes ķieģelī.<br>Kopumā ēkas apdares tehniskais stāvoklis vērtējams par <b>neapmierinošu</b> . | | |

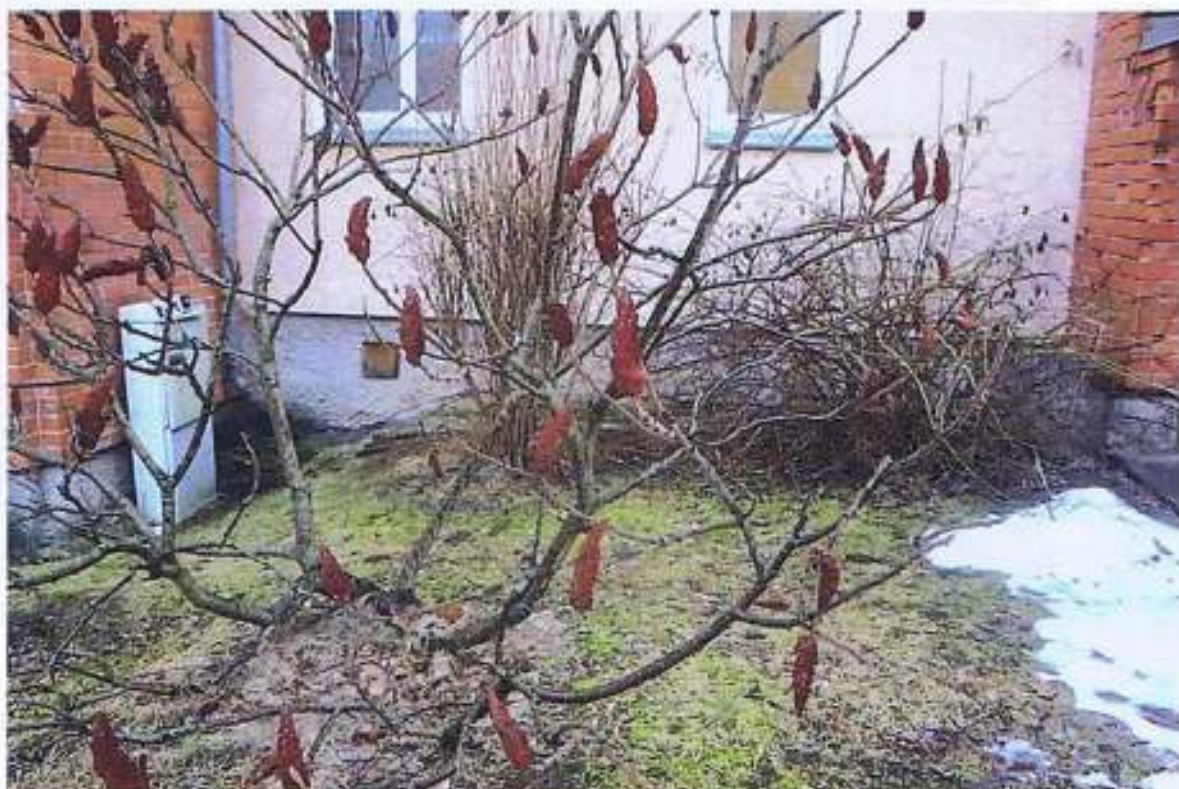
F-24; Cokola fragments. C bloks

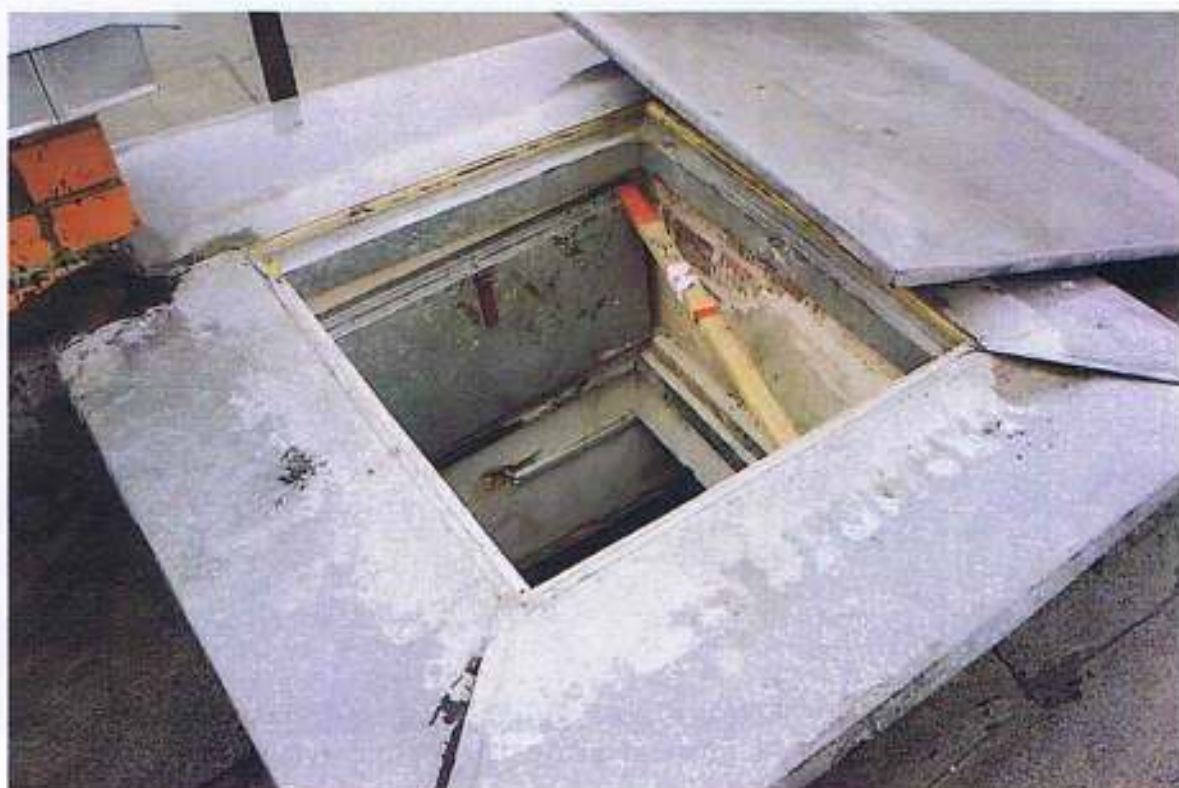
F-40; Jumta izejas fragments. A bloks

mastikā ar pietiekamu slīpumu uz revīzijas pusi (skatīt fotofiksāciju F-40-49, lapas Nr.20-25). Jumta seguma izbūvēs kvalitāte ir vērtējama kā vidēja, jo novēroti vairāki defekti – segums viļņains, redzamas plaisas saduršuvēs, bet, tā kā nav konstatēta mitruma ietekme iekštelpās, tad var pieņemt, ka jumta segums pašlaik nodrošina iekštelpu aizsardzību no mitruma aizsardzības. Parapeta sākotnējais segums bijis cinkotais jumta skārds, kas ar korozijas pazīmēm. Vietām tomēr palicis jumta skārds ar korozijas pazīmēm.

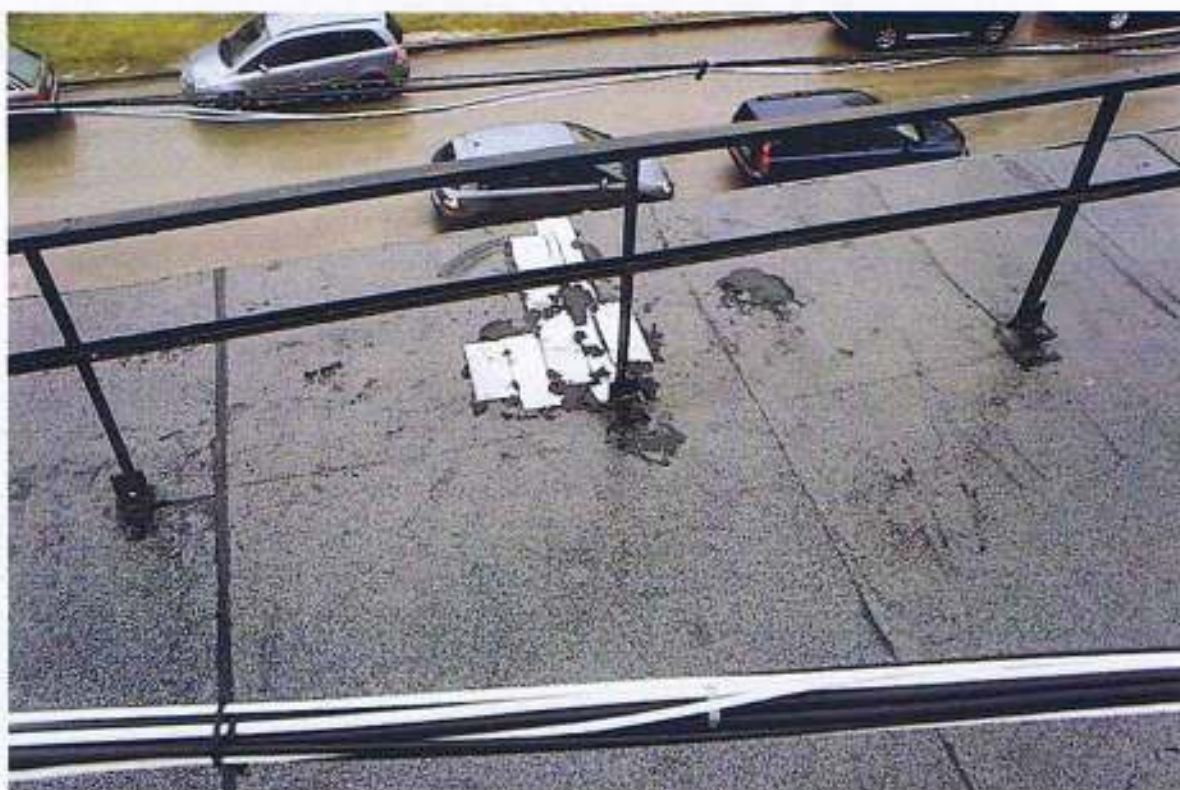
F-46; Jumta fragments ar bojātu segumu. C bloks

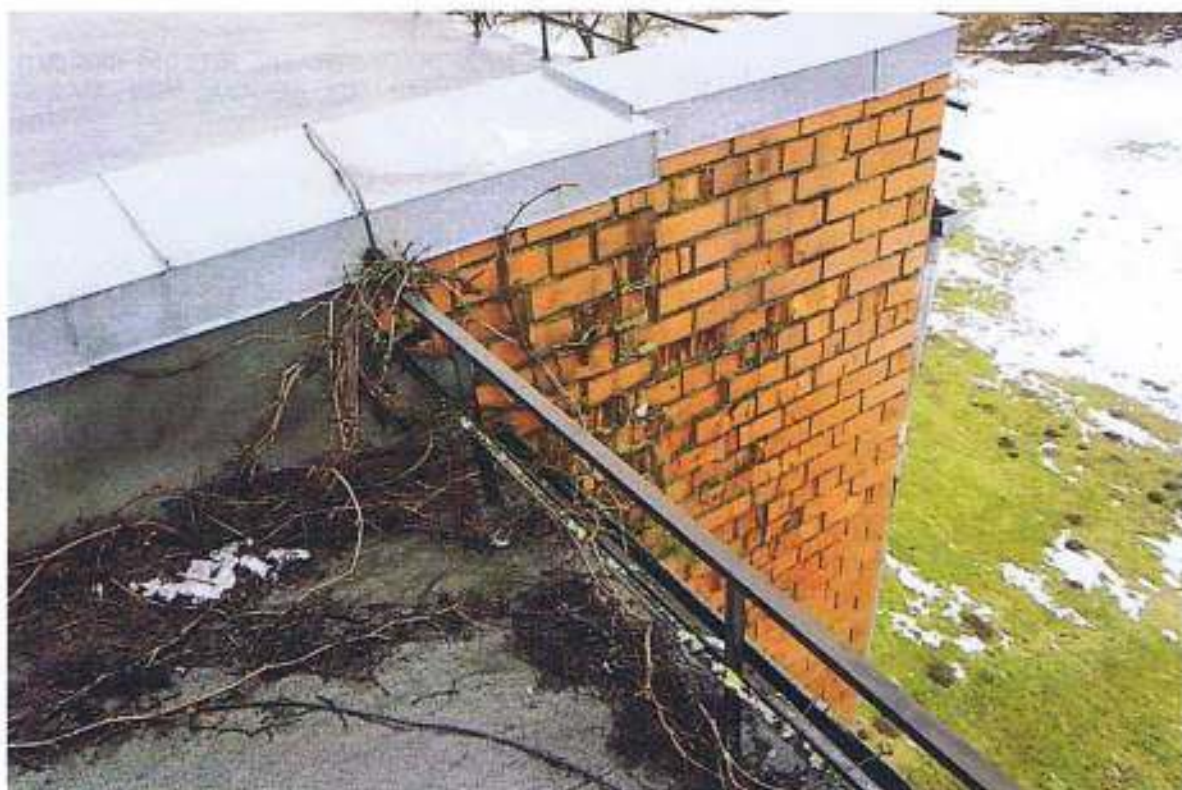
F-49; Jumta fragments ar bojātiem ķieģeļiem. E bloks
