**Objekts:** Daudzdzīvokļu ēka

**Adrese:** Nākotnes iela 8, Ķekava, Ķekavas pag., Ķekavas nov., LV-2123

**Projekts:** Energoefektivitātes paaugstināšanas projekts dzīvojamai mājai

**Stadija:** Vienkāršotā fasādes atjaunošana

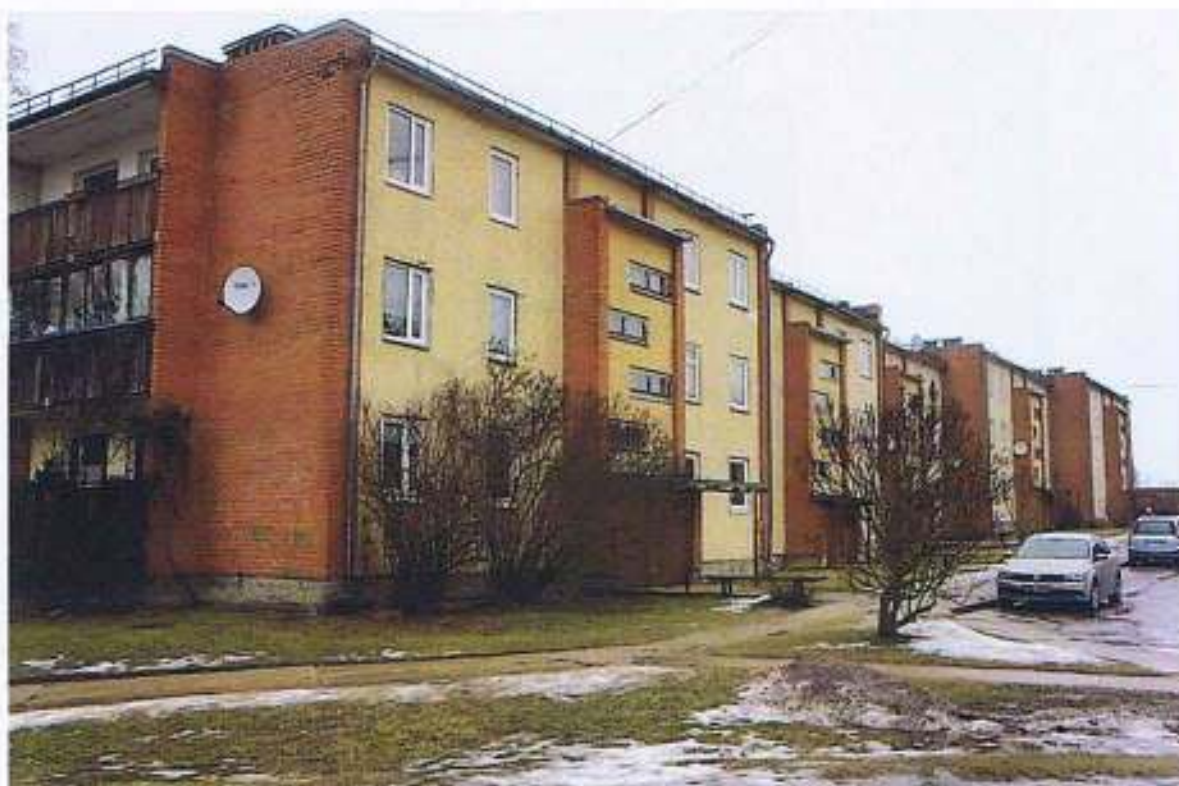
F-2; Ēkas (AZ) fasādes fragments.

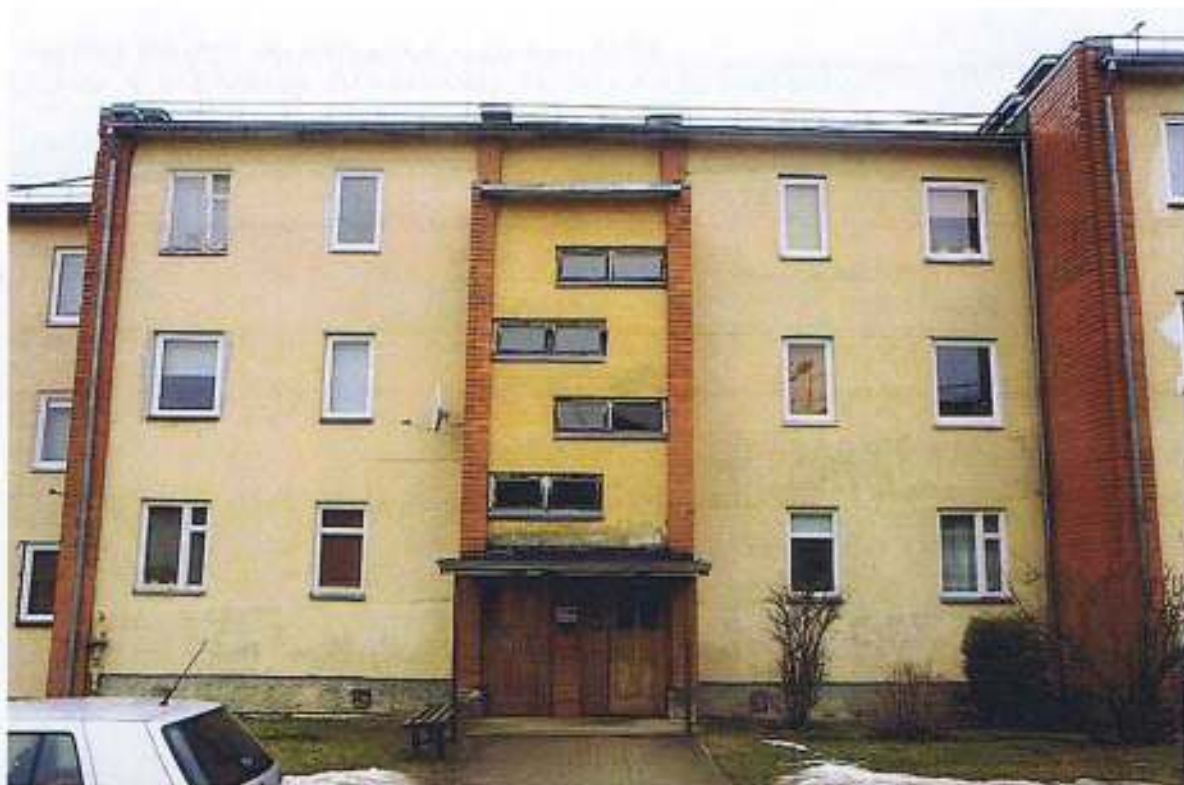
F-4; Ēkas (A) fasādes fragments. E bloks

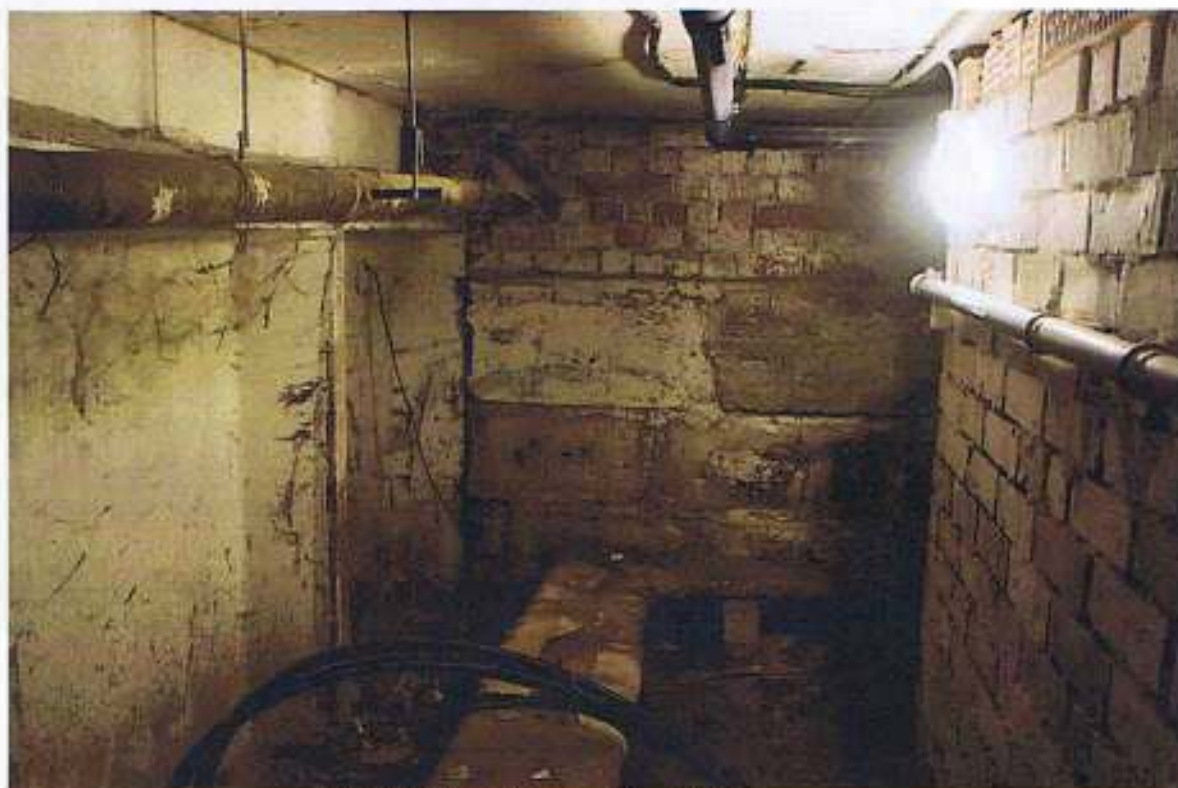
F-15; Pagraba ieejas fragments. A bloks

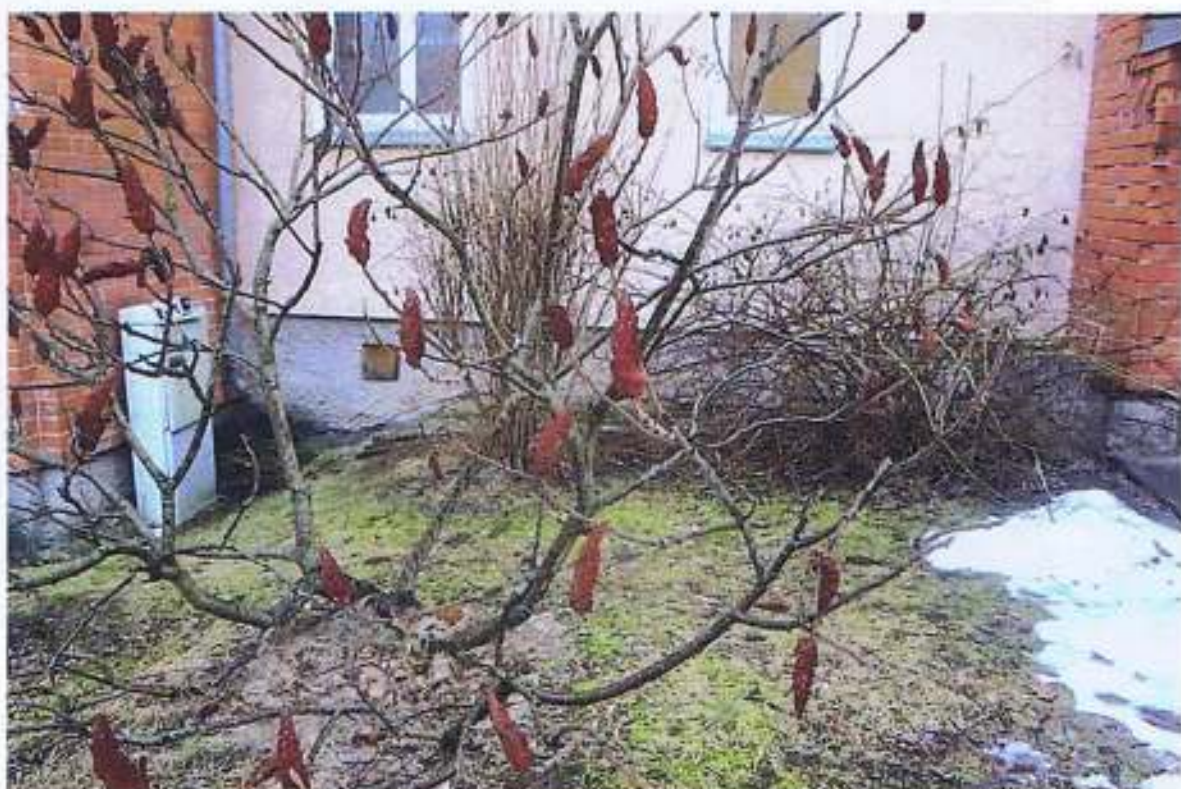
F-23; Ēkas cokola fragments ar iesēdušos apmali. A bloks

| <p>Apsekojot objektu, konstatēti apdares slāņa bojājumi cokola daļā. Bojājumi cokola daļā liecina par mitruma migrāciju no grunts/ zemes, kas savukārt liecina par nefunkcionējošu vai nepilnvērtīgi funkcionējošu horizontālo hidroizolāciju pie pamata cokola.</p> <p>Koka logu skārda palodzēm novērojama korozija. Mainot koka logus, obligāti nomaināmas arī palodzes.</p> <p>Konstatēta virkne mitruma bojājumu sarkanā lodes ķieģelī.</p> <p>Kopumā ēkas apdares tehniskais stāvoklis vērtējams par <b>neapmierinošu</b>.</p> | | |

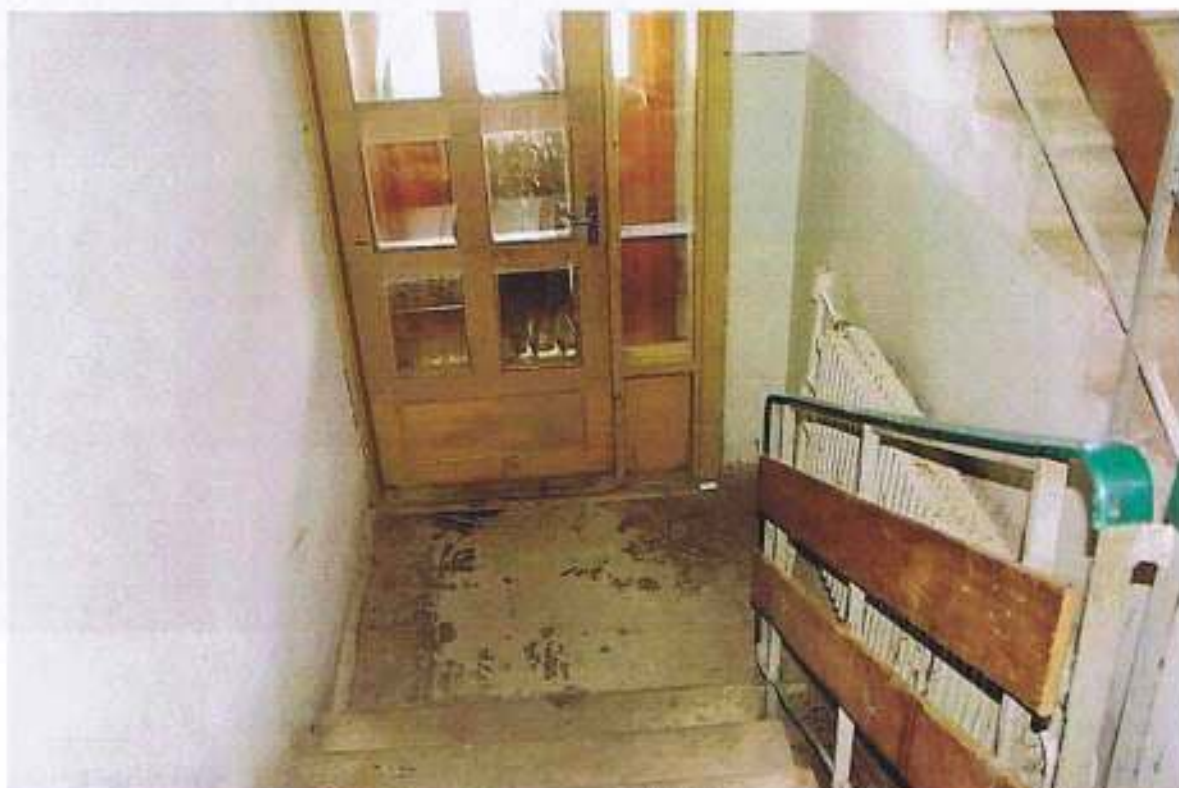
F-27; Kāpņu telpas ieejas fragment. A bloks

Par ieejas jumtiņu kalpo konsolveida saliekamās dzelzsbetona plātnes. Plātnēm ruļļveida segums un malu apšuvums. Malu apšuvumam redzama korozija. No apakšas plātnēm redzami mitruma radīti plankumi un apdares nodrupumi, kas liecina par jumtiņa seguma bojājumiem (skatīt fotofiksāciju F-25, lapa Nr.13). Jumtiņa salaiduma vietā ar ēku nav hermētiska savienojuma un mitrumu tiek bojātas dzelzsbetona konstrukcijas (skatīt fotofiksāciju F-15;18;27, lapas Nr.8,9,14). Jumtiņam nav organizēta lietus ūdens novadīšana.

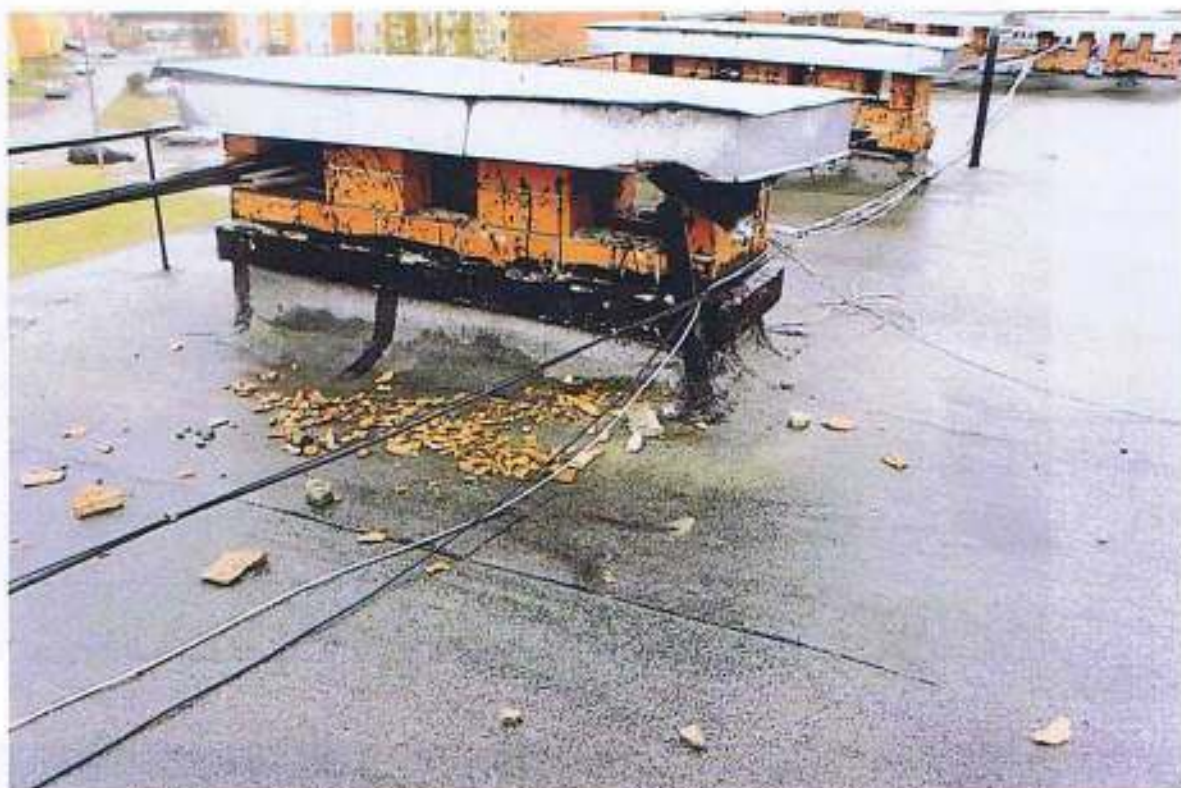
F-46; Jumta fragments ar bojātu segumu. C bloks

mastikā ar pietiekamu slīpumu uz revīzijas pusi (skatīt fotofiksāciju F-40-49, lapas Nr.20-25). Jumta seguma izbūvēs kvalitāte ir vērtējama kā vidēja, jo novēroti vairāki defekti – segums viļņains, redzamas plaisas saduršuvēs, bet, tā kā nav konstatēta mitruma ietekme iekštelpās, tad var pieņemt, ka jumta segums pašlaik nodrošina iekštelpu aizsardzību no mitruma aizsardzības. Parapeta sākotnējais segums bijis cinkotais jumta skārds, kas ar korozijas pazīmēm. Vietām tomēr palicis jumta skārds ar korozijas pazīmēm.

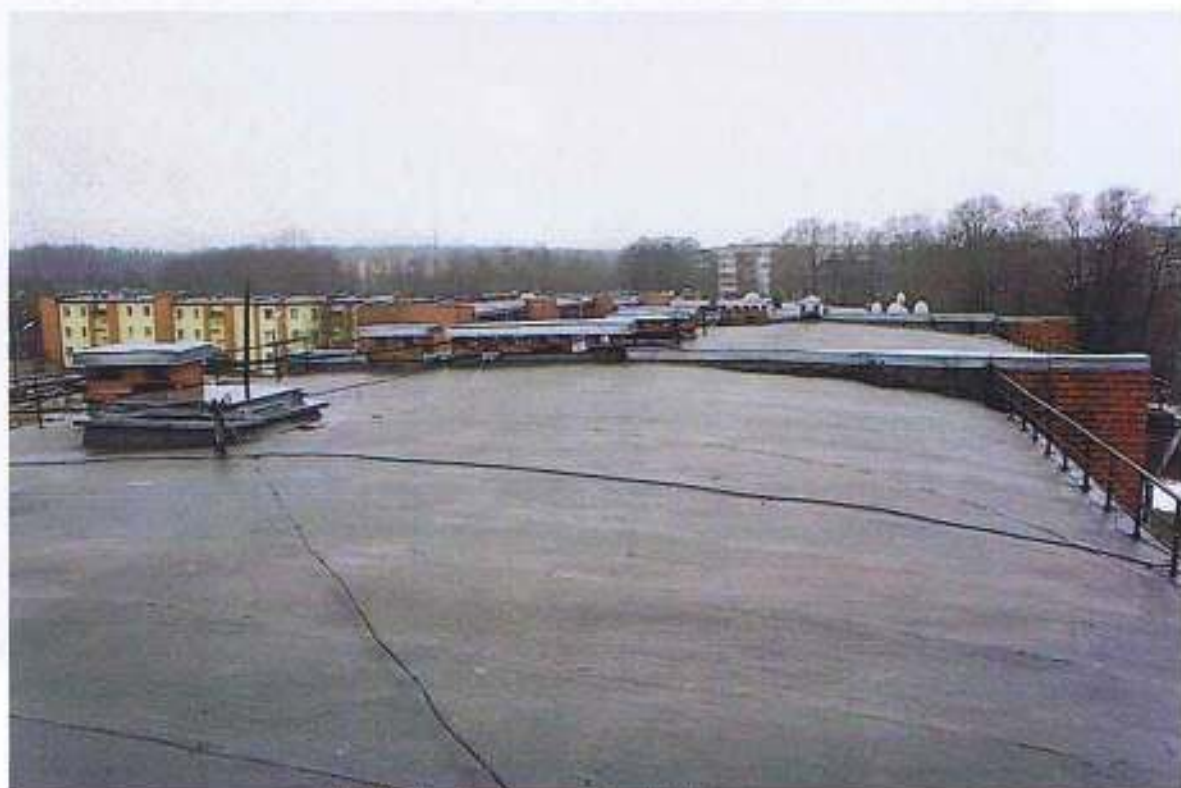
F-47; Jumta fragments ar bojātu ventilācijas izvadu. D bloks

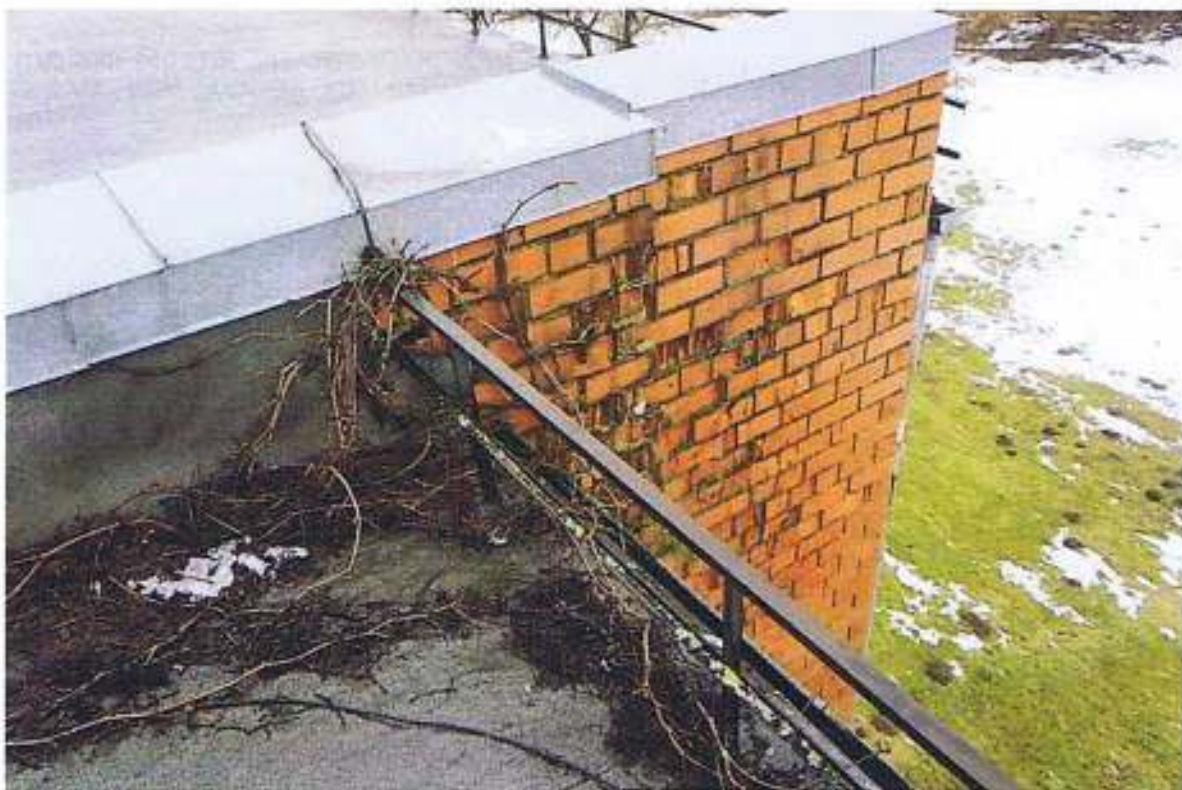
F-48; Jumta fragments. E bloks
